DISCARICA PER RIFIUTI NON PERICOLOSI MONODEDICATA PER MATERIALI DA COSTRUZIONE CONTENENTI CEMENTO-AMIANTO

Relazione ed indagini geomorfologiche

Febbraio 2021

Relazione geomorfologica – R20-10-29 – Febbraio 2021

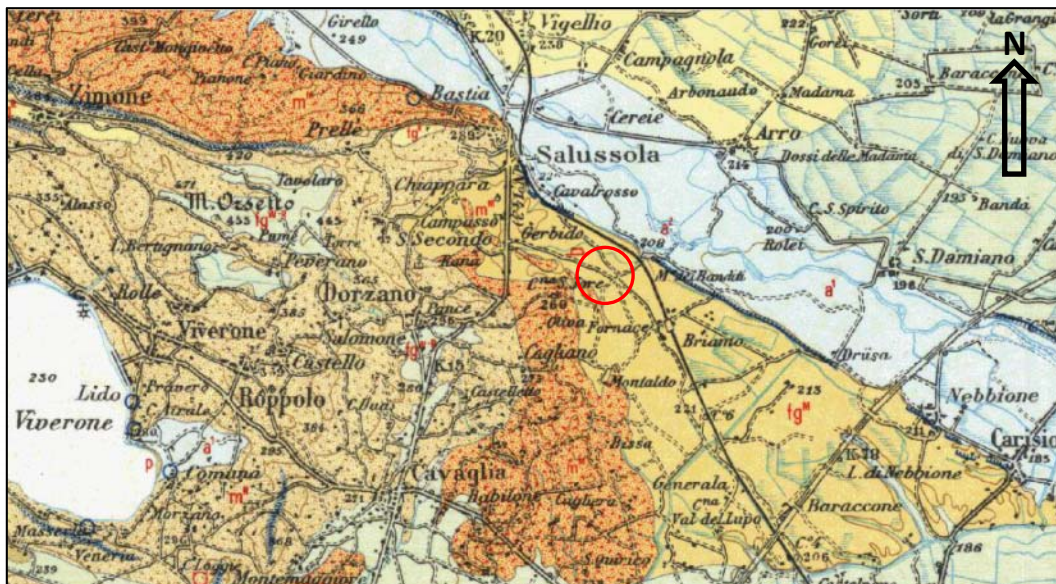
Figura b– Estratto del Foglio 43 Biella (Carta Geologica d'Italia alla scala 1:100.000). Immagine non in scala. In rosso l'area in oggetto.

Secondo quanto indicato sulla Carta Geologica d'Italia, Foglio 43 – Biella, di cui si riporta uno stralcio in **Figura b**, il sottosuolo del sito, risulta costituito da depositi fluvioglaciali ciottolosi grossolani, profondamente alterati di colore rosso bruno (indicati con la sigla fg^M).

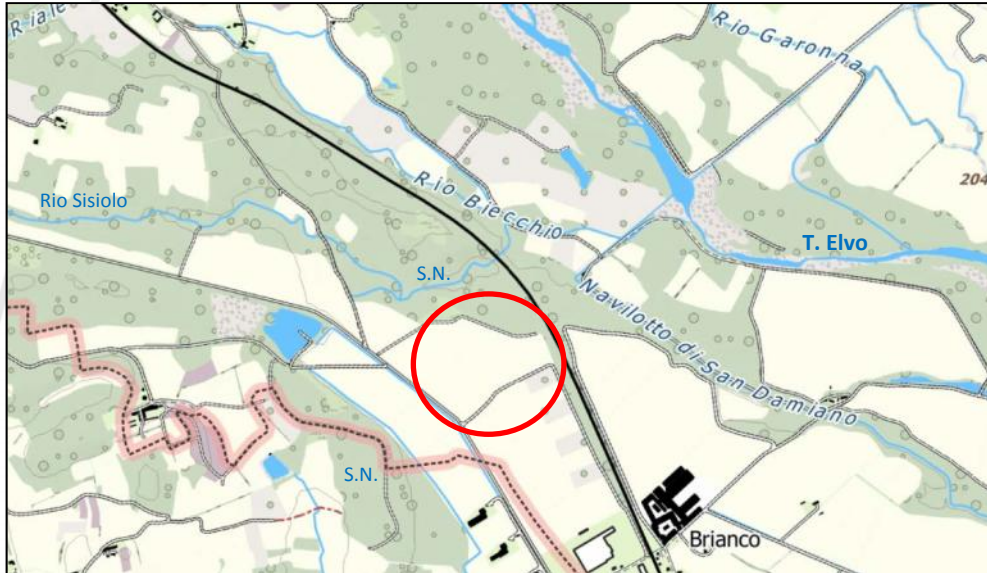
Figura d– Reticolo idrografico superficiale (fonte BDTRE 2020 a colori alla scala 1.25.000), immagine non in scala. In rosso l’areale del sito oggetto di intervento.

Il reticolo idrografico superficiale nell'intorno dell'area di intervento è graficamente illustrato nella figura seguente (fonte: BDTRE a colori 2020 alla scala 1:25.000) e nella **Figura 4** allegata.

In **Figura 4** sono segnalati due specchi d’acqua superficiali nel settore a NW dell’area di intervento; si evidenzia come nella **Figura d** sopra riportata sia cartografato un solo specchio d’acqua.
